CP70 トラブルシューティング

Troubleshooting instructions for Miniflock Version Nov. 2009

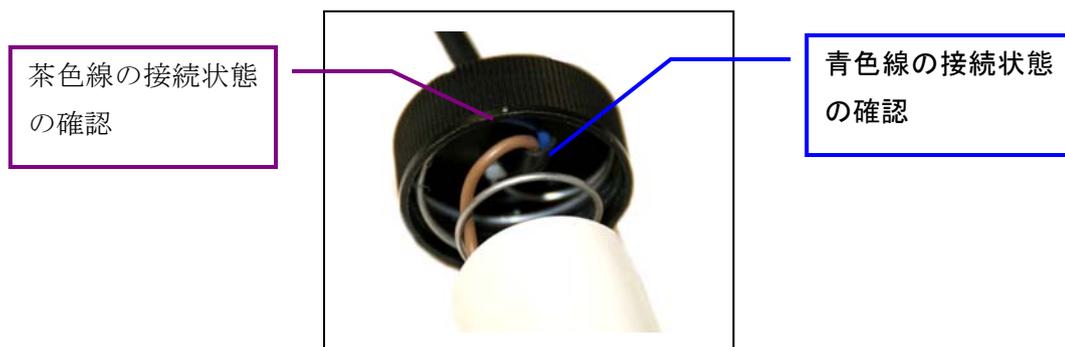
3. アダプタのチェック

- ・アダプターが緩んでいないか確認して下さい。。
- ・アダプターカバー内の接続ネジが緩んでいないか確認して下さい。
- ・アダプターのスプリングに青色の電線が接続されているか確認して下さい。

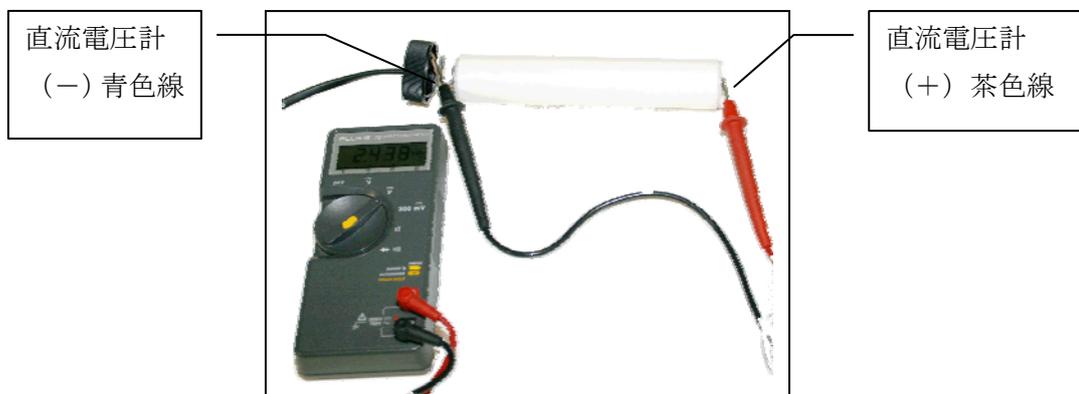
4. 供給電圧の測定

- ・下図の様にテスターで直流電圧を測定して下さい。
- ・70KVの時DC4.9Vになります。
